## 1 Priloga 1 – Pregled obstoječega stanja

### 1.1 Bivalni objekt (stavba št. 1)

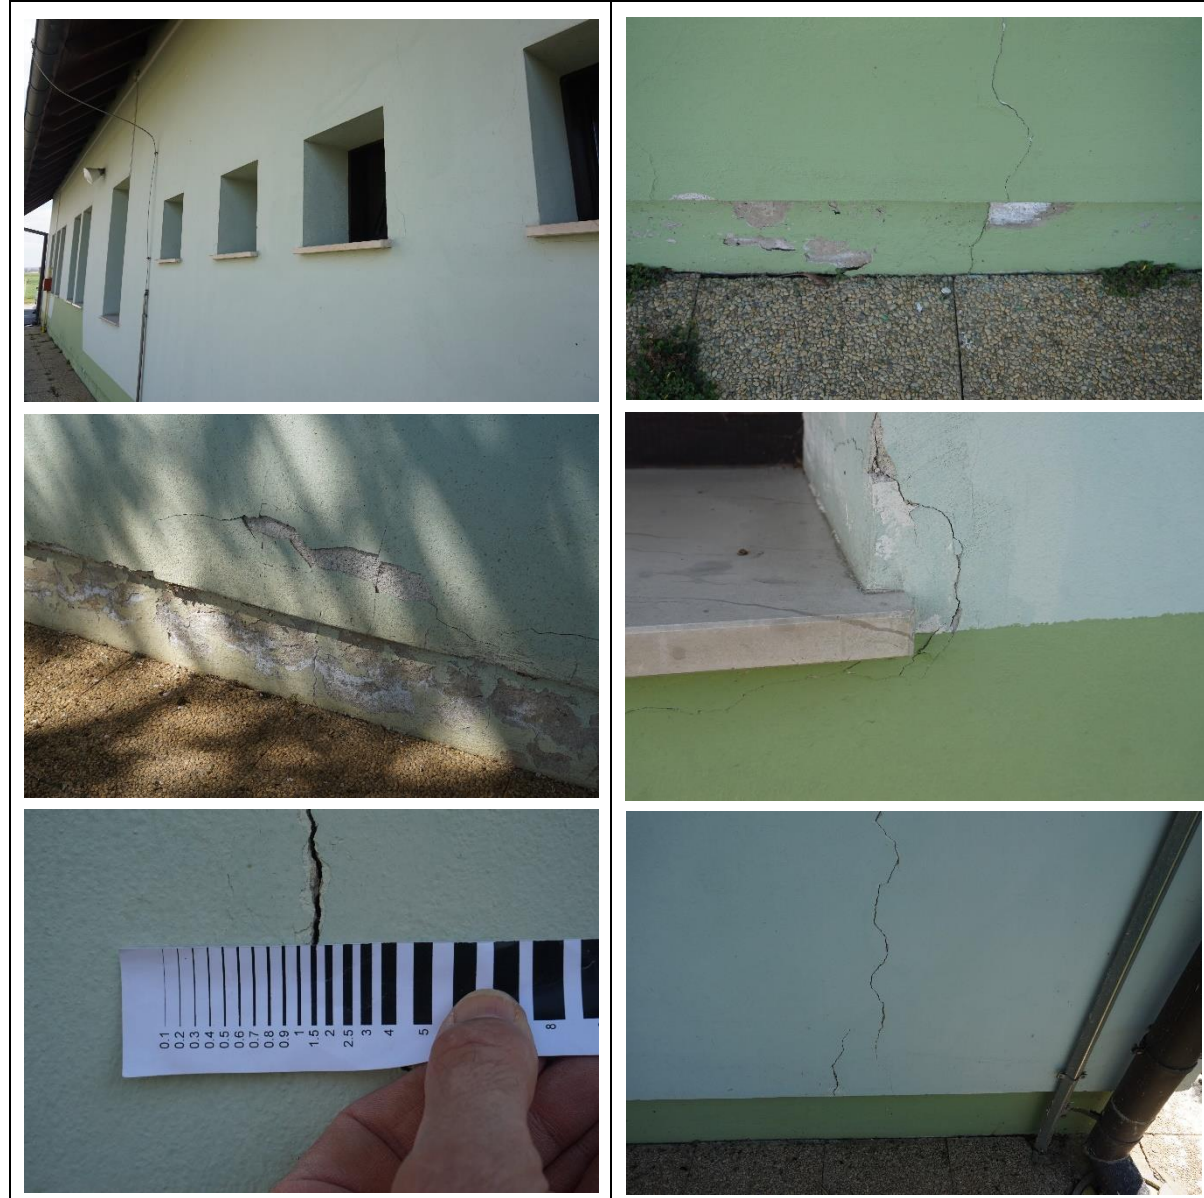
Slike: Obodne stene

plošč in toplotno izolacijo iz mineralne volne  $d = 8$  cm. Pri pregledu smo na fasadnem ometu predvsem ob oknih na zahodni fasadi opazili številne linijske in mrežaste razpoke, ki pa so večinoma lasaste in ki po naši oceni ne segajo v globino. Samo ena vertikalna razpoka  $\text{\AA} = 0,7$  mm se nadaljuje tudi v temelj. Na temeljni AB steni (na podzidku), so vidni številni sledovi kapilarne vlage, ki pa se samo na treh mestih širijo tudi navzgor po opečni steni, kar kaže na to, da je tam horizontalna hidroizolacija lokalno slabo izvedena oz. da se je poškodovala. Na podzidku je bila stopnja vlage v materialu (merjeno do globine 3 cm) večinoma povsod prekomerno povečana, medtem ko je bil opečni zid, razen na treh mestih, skupne površine ca.  $0,5 \text{ m}^2$ , povsod praktično popolnoma suh. Na notranji strani, kjer so stene vsaj na spodnjem delu večinoma obložene z lesenim opažem, nismo nikjer opazili nobenih poškodb.

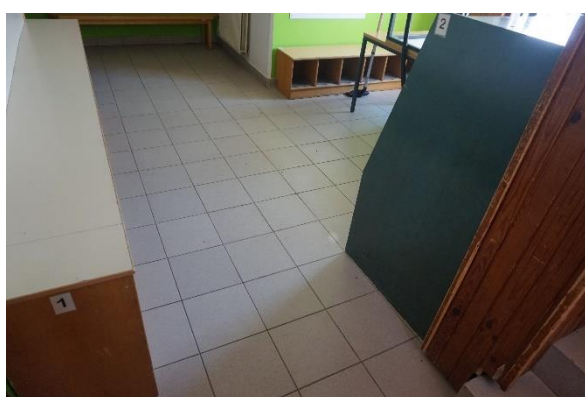
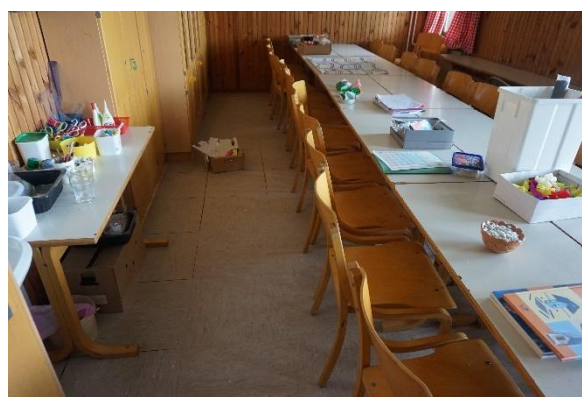
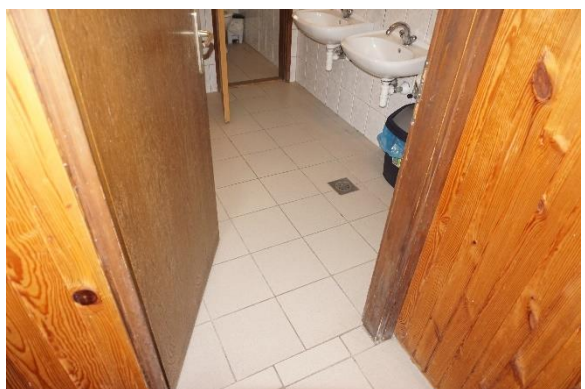
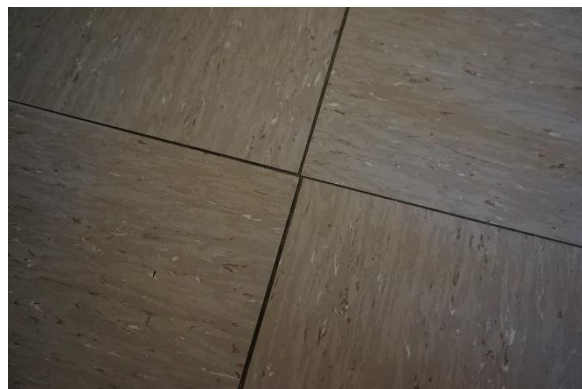
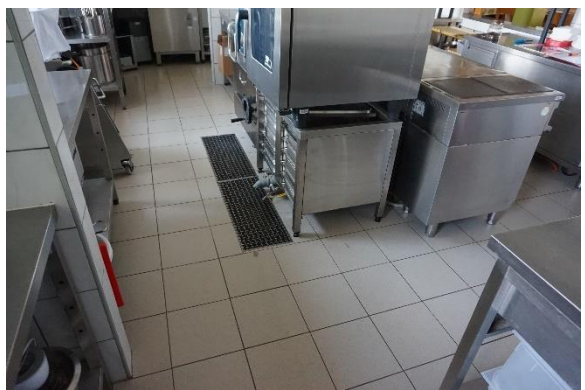
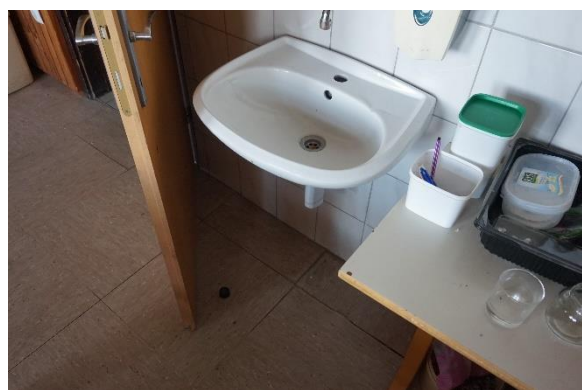
Slike: Tla proti terenu

Iz načrta je razvidno, da naj bi se pod osrednjim hodnikom  $\text{š} = 2,2 \text{ m}$  nahajala nova AB temeljna plošča  $d = 30 \text{ cm}$ , pod ostalimi prostori pa podložni beton od montažnega objekta. Na novem delu se hidroizolacija nahaja pod temeljno ploščo na starem delu pa nad podložnim betonom. Na tleh v učilnicah je zaključna talna obloga iz vinaz (oz. PVC) plošč, v vseh ostalih prostorih pa iz granitogres ploščic. talna obloga iz vinaz plošč je slabše ohranjena in bi jo bilo treba v vsakem primeru čim prej zamenjati, medtem ko so granitogres ploščice glede na starost še zelo dobro ohranjene. Podlaga je iz cementnega estriha. Tlaki so večinoma debeli  $11 \text{ cm}$ , kakšna je sestava slojev pa bi bilo treba v nadaljevanju še preveriti: po navedbah hišnika v tleh ni nobene toplotne izolacije, medtem ko je le-ta v prerezih sicer narisana, ni pa nikjer opisana.

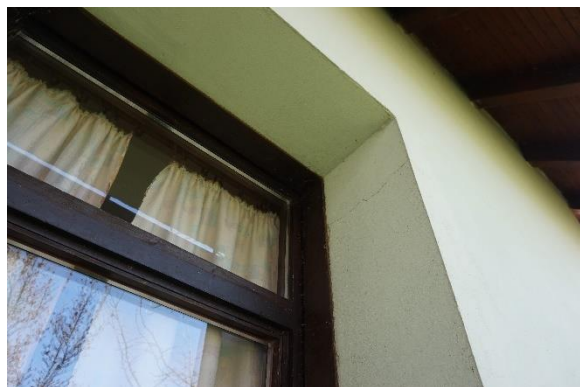
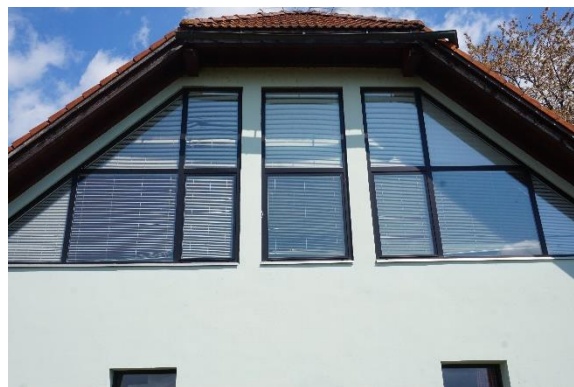
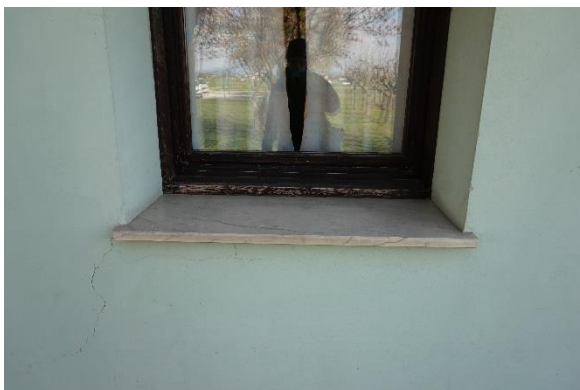
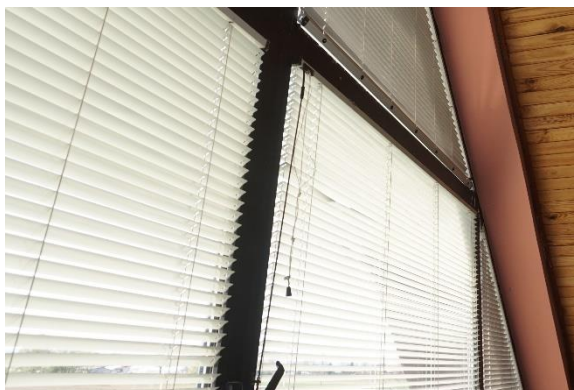
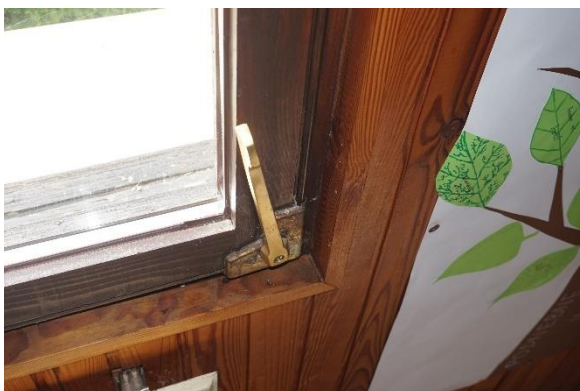
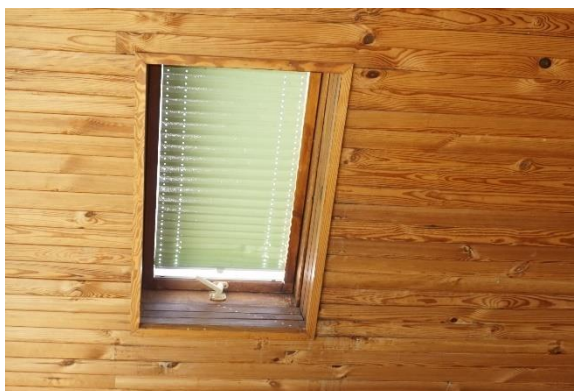
**Slike: Okna**

<b>OKNA</b>	
<b>SPLOŠNI OPIS</b>	<p>V pritličju so ohranjena še originalna lesena okna, ki so zastekljena z dvoslojnimi »termopan« stekli. Kot že rečeno, se okna nahajajo v montažni leseni steni, kar praktično pomeni, da so pomaknjena povsem na notranjo stran obodne konstrukcije. Iz načrta je razvidno, da naj bi bilo novo samo eno manjše okno, dim. 60x60 cm. Tesnila so dvojna in praktično že povsem otrdela. Glede na starost so okna sicer še relativno dobro ohranjena. Toplotna prehodnost originalnih lesenih oken je ocenjena na 2,90 W/m<sup>2</sup>K. V mansardi se na JZ fasadi nahajajo tri velika 2 oz. 5 delna okna, ki so prav tako zastekljena z dvoslojnimi »termopan« stekli. Profili d = 50 mm so iz aluminija, predvidoma brez prekinjenega toplotnega mostu. Tesnila so dvojna in praktično že povsem otrdela. Toplotna prehodnost novejših aluminijastih oken je ocenjena na 3,50 W/m<sup>2</sup>K. Strešna okna, ki so bila vgrajena leta 1995, so lesena in prav tako zastekljena s 2 slojnimi »termopan« stekli. Toplotna prehodnost strešnik oken je ocenjena na 3,00 W/m<sup>2</sup>K. Senčila so povsod samo notranja. Vsa okna je treba tako zaradi dotrajanosti kot tudi zaradi slabe kakovosti ob energetski sanaciji na vsak način zamenjati.</p>
