# 1 PREGLED RABE KONČNE ENERGIJE

## 1.1 Ovoj stavbe

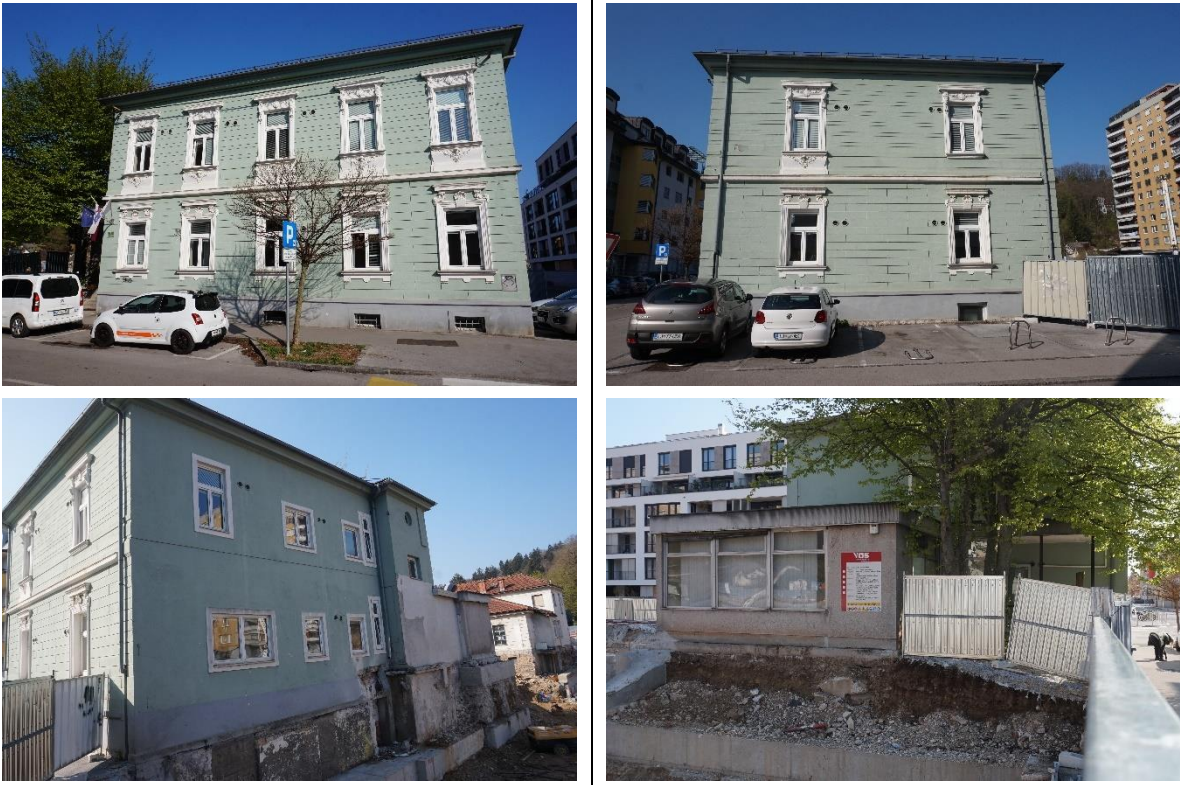
Fotografije: Ovoj stavbe

| OPIS OBJEKTA | |
|---|---|
| <b>SPLOŠNI OPIS</b> | <p>Masivna zidana zgradba, ki je bila po podatkih iz GURS zgrajena leta 1936. Stavba ima tri etaže klet (delno vkopana), visoko pritličje in nadstropje. Leži na vogalu na križišču Frankopanske in Gubčeve ulice. Ob objektu se trenutno gradi večji poslovno-stanovanjski objekt, tako da so bile ob ogledu kletne stene vzdolž SZ in JZ fasade v celoti vidne. Streha objekta je štirikapna, strešine imajo ca. 30° naklona. Ob JZ fasadi se na nivoju visokega pritličja nahaja zidan prizidek, ki ima ravno streho. Kot kaže, je bil prizidek zgrajen v šestdesetih letih prejšnjega stoletja. Obodne konstrukcije so bolj ali manj ohranjene še v prvotnem stanju; samo okna na starem delu in vhodna vrata na prizidku so novejša; zamenjana je bila tudi kritina na poševni strehi. Domnevamo, da je bila klet prvotno povsod enako globoka in da je bila sejna soba poglobljena naknadno.</p> |

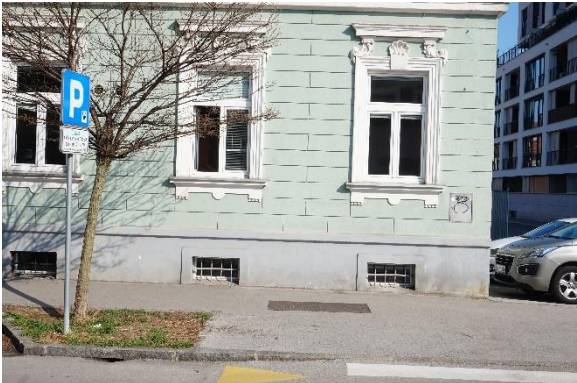
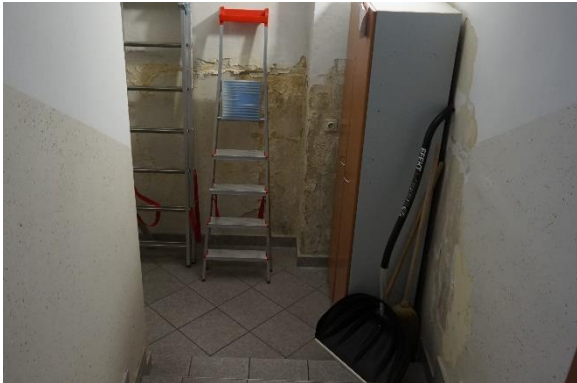
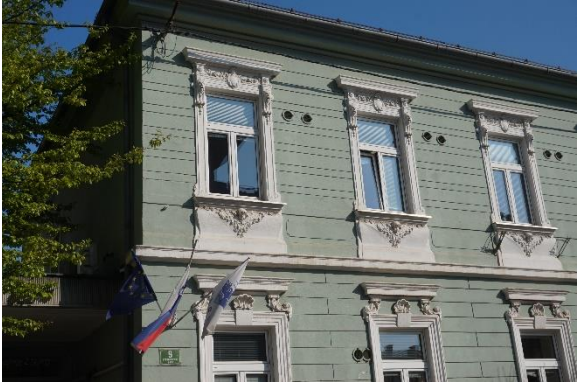
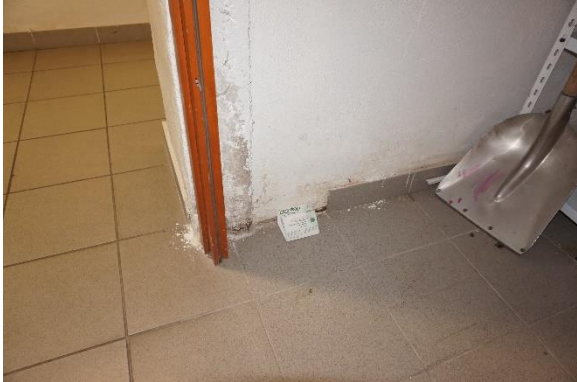
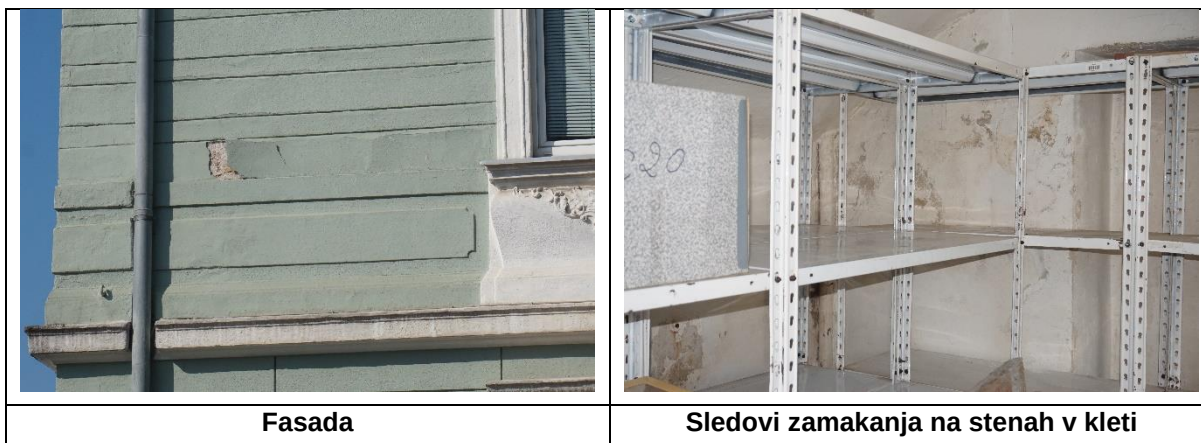
Fotografije: Obodne stene in stene v kleti

| OBODNE STENE | |
|---|---|
| SPLOŠNI<br>OPIS | <p>Obodne stene v pritličju in nadstropju, d = 55 in 68 cm oz. 51 in 66 cm, so po vsej verjetnosti zidane s polno opeko klasičnega formata. Kletne stene, d = 55 in 68 cm, so po vsej verjetnosti zidane iz kamna oz. opeke in kamna. Fasadni omet je razmeroma dobro ohranjen; eno manjšo poškodbo smo pri pregledu opazili samo na SV fasadi in sicer v 1. nadstropju; omet nad ravno streho na JZ fasadi je mrežasto razpokan. Sledov zamakanja in kapilarne vlage na fasadi nismo opazili; fasadni omet nad podzidkom je bil na vseh naključno pregledanih mestih praktično popolnoma suh. Na podzidku je bila vlaga v ometu prekomerno povečana samo lokalno in to tik nad okoliškim terenom, kjer je bil omet malo vlažen do vlažen. Na obodnih stenah v kleti so lokalno vidni sledovi dolgotrajnega zamakanja (siga, rjavkasti madeži in luščenje opleska ter izravnalne mase). Kakšno je stanje v sejni sobi, kjer sicer nismo zaznali zatohlega vonja in volja po plesni, nismo mogli preveriti, ker so tam stene v celoti obložene s ploščami (po vsej verjetnosti mavčno-kartonskimi). Na mestih s sledovi vlage je bil omet v glavnem povsod zelo vlažen do moker. Najbolj mokra je bila stena na stopnišču in to do višine ca. 1,7 m; predvidevamo pa, da se ta stena trenutno suši, saj meji na gradbeno jamo bodočega objekta. Notranje stene v kleti so bile ob tleh malo do zelo vlažne samo ob stopnišču, na vseh drugih naključno pregledanih mestih pa praktično popolnoma suhe.</p> |

Fasada

Sledovi zamakanja na stenah v kleti

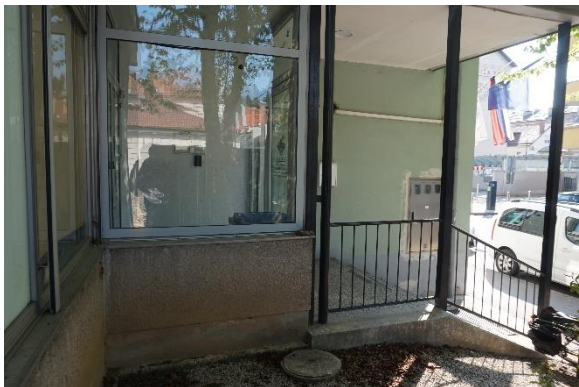
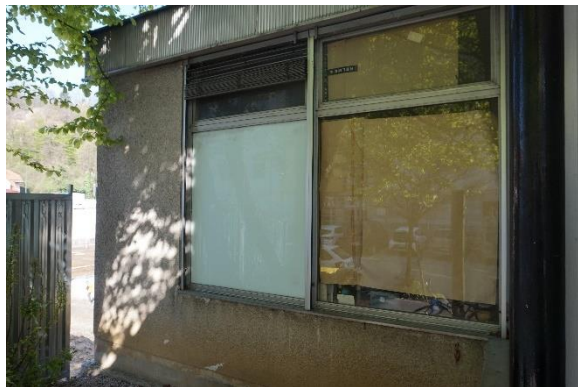
Fotografije: Obodne stene na prizidku

| OBODNE STENE NA PRIZIDKU | |
|---|---|
| <b>SPLOŠNI OPIS</b> | Obodne stene na vhodnem prizidku, ki je bil verjetno zgrajen v šestdesetih letih prejšnjega stoletja, so debele 20 cm in ometane s praskanim apnenim fasadnim ometom (terranovo). Ali so stene pozidane z opeko ali iz armiranega betona nismo preverjali. |

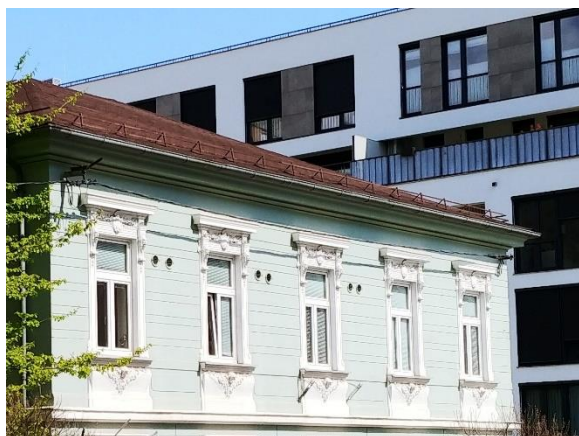
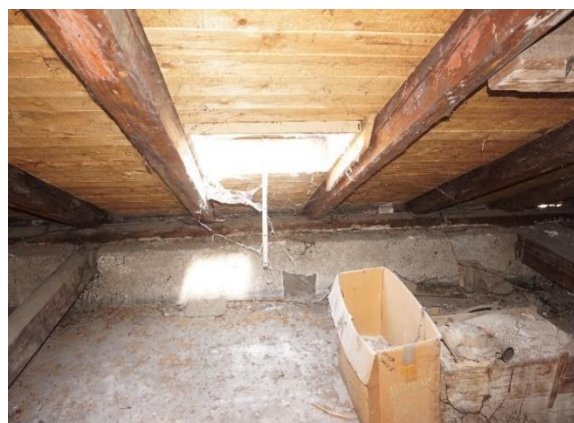
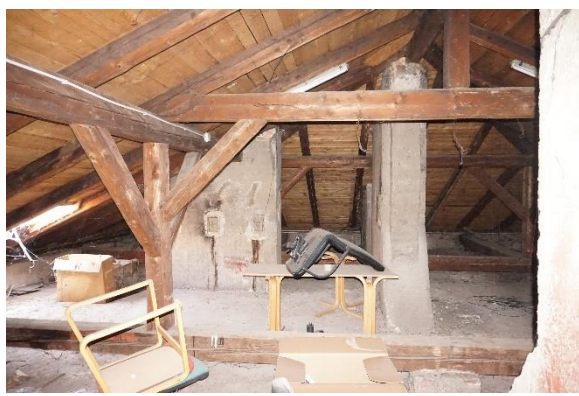
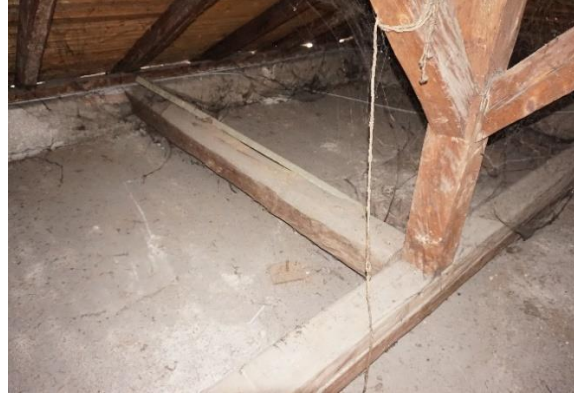
Fotografije: Streha, leseno ostrešje in tlak na podstrešju

Strehe, ki je bila prvotno gotovo prekrita z opečnimi strešniki (bobrovci ali zarezniki), je bila pred leti na novo prekrita z bitumenskimi škodlami. Te ležijo na lesenem opažu d = 2,4 cm. Vmes se nahaja zaščitni sloj iz bitumenskih varilnih trakov. Leseno ostrešje je še zelo dobro ohranjeno. Špirovci so dim. 13x15 cm, lege 15x15, povezniki pa 18x24 cm. Kot kaže, je podstrešje prezračevano samo preko odprtih na kapi – odprtih za odvod zraka na slemenu ni. Strop proti neogrevanemu podstrešju je lesen. Nad stropniki se nahajajo deske, nad njimi pa zaščitni sloj iz betona d = 8 cm.

Kakšna je dejanska sestava in debelina slojev med lesenima opažema nismo preverjali, očitno pa je, da v stropu ni nobene toplotne izolacije.

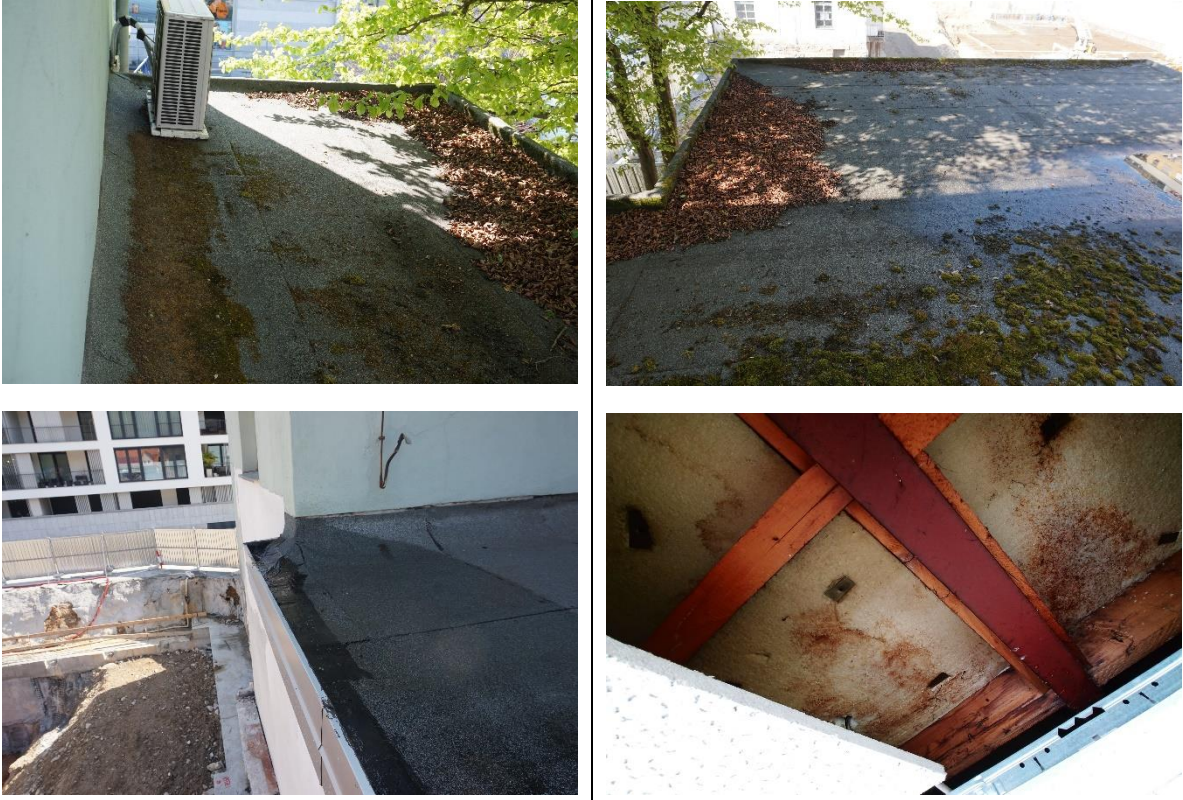
**Fotografije: Ravna streha in stropna konstrukcija**

| RAVNA STREHA NA PRIZIDKU | |
|---|---|
| <b>SPLOŠNI<br/>OPIS</b> | Streha na prizidku je ravna. Zaščiten je z večslojno bitumensko hidroizolacijo s posipom škrilja, ki ima minimalen naklon proti odtoku. Atika je visoka ca. 10 – 15 cm, priključki na fasado starega objekta pa 33 cm. Nosilna konstrukcija je sestavljena iz jeklenih I nosilcev in lesenih letev, med katere je vstavljena toplotna izolacija iz stiropora d = 5 cm. |

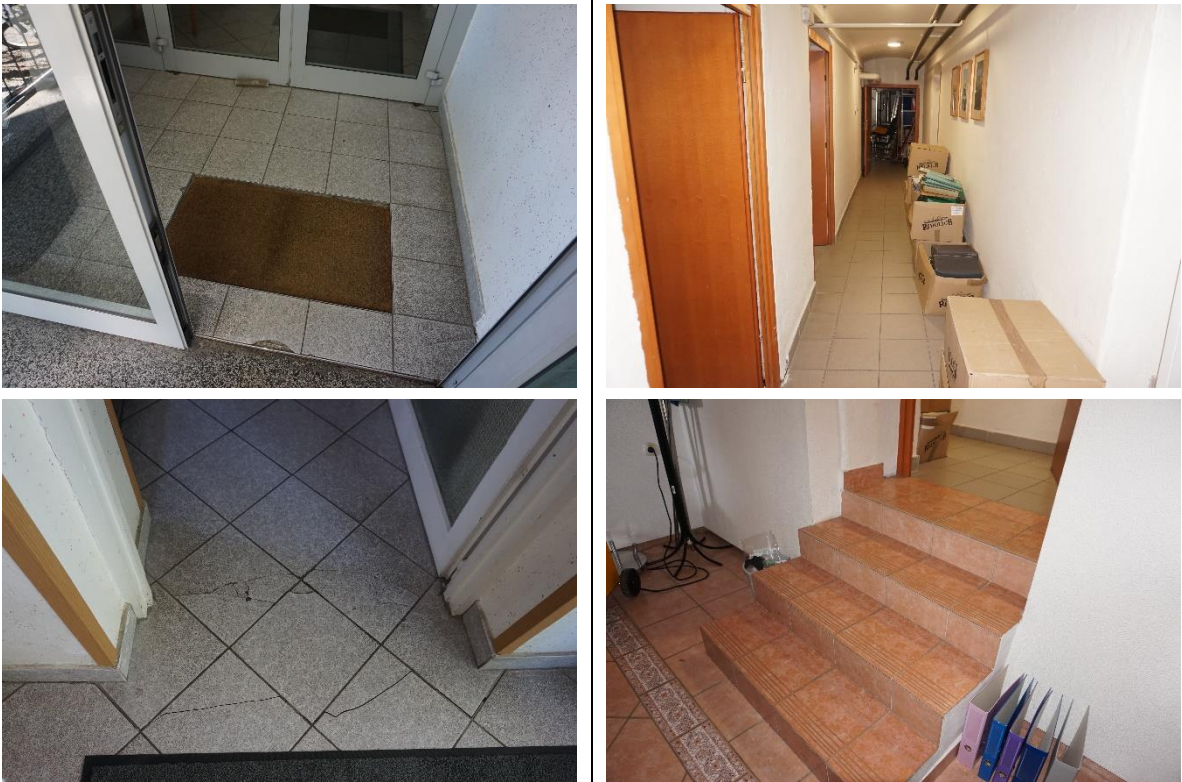
Fotografije: Tla proti terenu

| TLA PROTI TERENU | |
|---|---|
| <b>SPLOŠNI OPIS</b> | Tla v vseh kletnih prostorih so obložena z granitogres ploščicami, dim. 30/30 in 33/33 cm. Po dobljenih informacijah so ploščice lepljene na cementni estrih, pod katerim se nahajata toplotna izolacija iz stiropora d = 3 cm in bitumenska hidroizolacija. Talna obloga je povsod dobro ohranjena, le na prehodu med starim delom in vhodnim prizidkom, kjer bi morala biti dilatacija, so ploščice razpokale; po dobljenih informacijah so se razpoke povečale ob izkopu gradbene jame. |

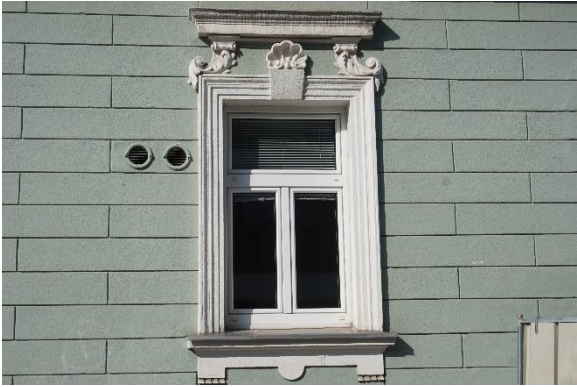
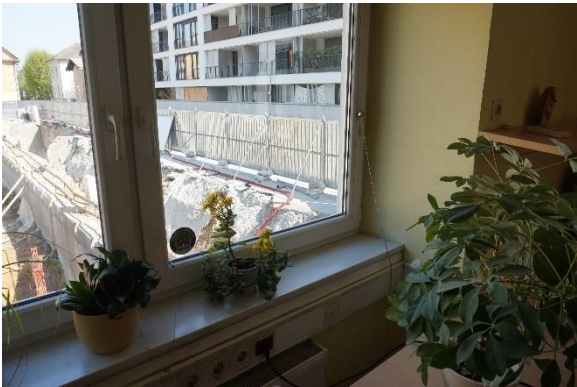
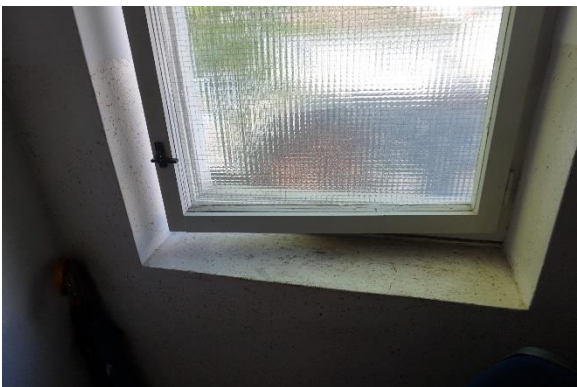
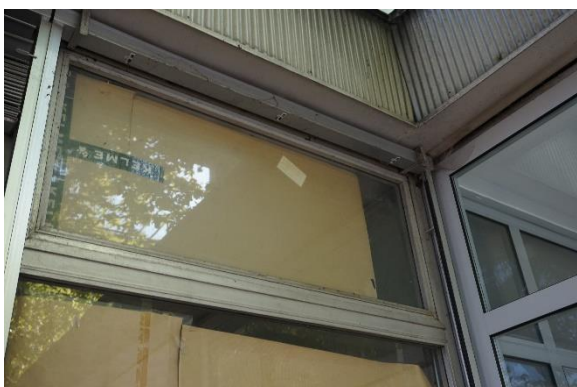
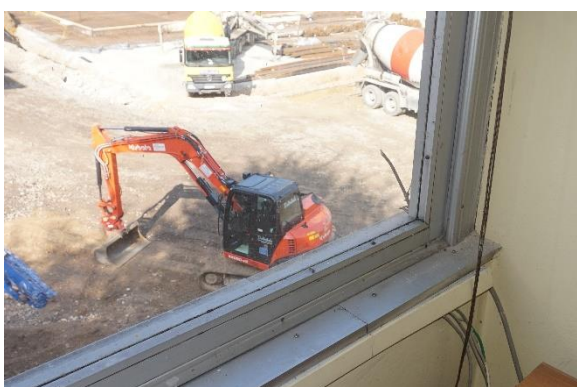
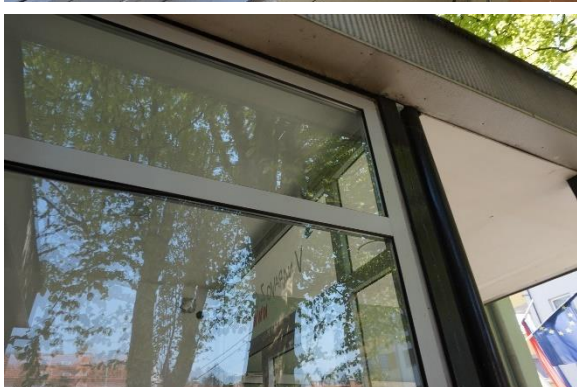
| OKNA | |
|---|---|
| SPLOŠNI<br>OPIS | <p>Okna v starem delu objekta so iz PVC profilov in zastekljena z dvoslojnimi izolacijskimi stekli. Zunanje police so iz aluminijaste pločevine. Senčila so notranja. Po dobljenih informacijah so bila okna zamenjana leta 2002. Samo okno na stopnišču (na JZ fasadi) je še leseno, vezano. Po izgledu sodeč je staro vsaj 45 let. Toplotna prehodnost PVC oken se ocenjuje med 1,30 W/m<sup>2</sup>K in 1,60 W/m<sup>2</sup>K, lesenega vezanega okna pa na 3,00 W/m<sup>2</sup>K. Okna v vhodnem prizidku, ki je sicer normalno ogrevan, so iz tankih aluminijastih profilov brez prekinjenega toplotnega mostu; zastekljena so z enojnimi stekli. Po izgledu sklepamo, da so stara okoli 60 let. Senčila so zunanja (lamelne žaluzije). Toplotna prehodnost teh oken je ocenjena na 6,00 W/m<sup>2</sup>K. Fiksna zasteklitev v vetrolovu je iz aluminijastih profilov s prekinjenim toplotnim mostom in dvoslojnimi izolacijskimi stekli. Predvidevamo, da so bila ta okna vgrajena v istem časovnem obdobju kot PVC okna. Toplotna prehodnost oken je ocenjena na 1,70 W/m<sup>2</sup>K.</p> |
| | <p>PVC okna in leseno okno na stopnišču</p> <p>Aluminijasta okna na vhodnem prizidku</p> |

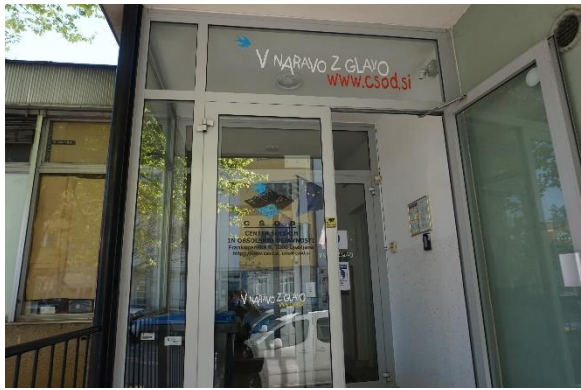
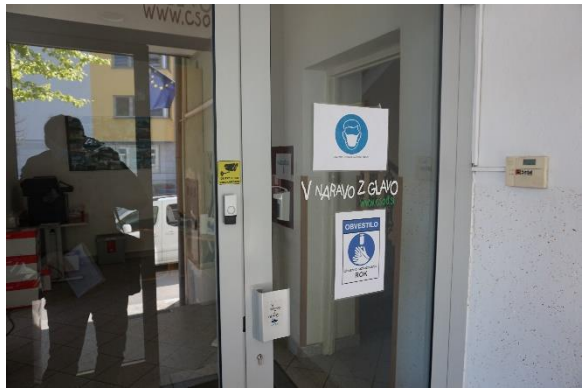
Fotografije: Vhodna in vrata v vetrolovu

| VRATA | |
|---|---|
| <b>SPLOŠNI<br/>OPIS</b> | Vhodna vrata in vrata v vetrolovu so iz aluminijastih profilov s prekinjenim toplotnim mostom in dvoslojnimi izolacijskimi stekli. Predvidevamo, da so bila vgrajena v istem časovnem obdobju kot PVC okna, to je pred približno desetimi leti. Toplotna prehodnost je ocenjena na 1,70 W/m <sup>2</sup> K. |
